LA OFERTA ARQUITECTÓNICA TURÍSTICA EN LA RUTA DEL PEREGRINO, AMECA-TALPA DE ALLENDE

ADRIANA YUNUEN DÁVALOS PITA
ALBERTO REYES GONZÁLEZ
FERNANDO DANIEL VALDEZ OLMOS
ROSENDO GARCÍA SÁNCHEZ

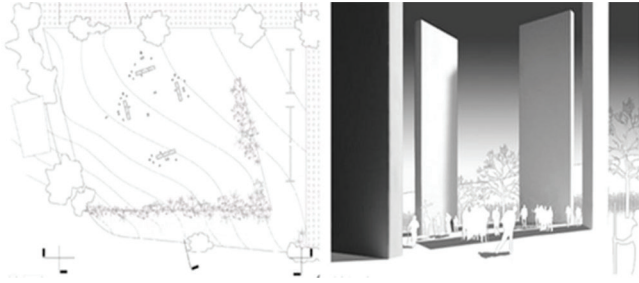
FIGURA 4.
Capilla Abierta de la Gracitud

Fuente. Planta de Conjunto y Render de la Capilla Abierta de la Gracitud [Fotografía], Adaptada de ArchDaily, 2008. <https://www.archdaily.com/10258/the-pilgrim-route-ruta-del-peregrino-mexico>.

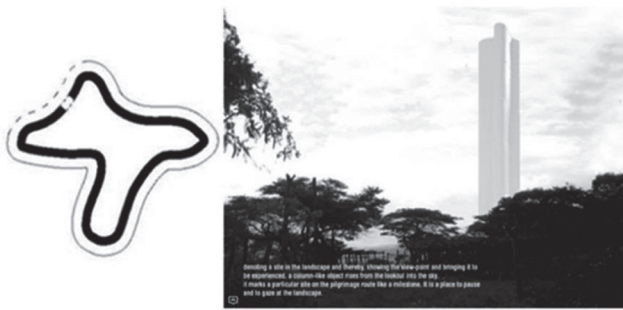
FIGURA 5.
Mirador Cerro del Obispo

Fuente. Planta Arquitectónica y Render del Mirador Cerro del Obispo [Fotografía], Adaptada de ArchDaily, 2008. <https://www.archdaily.com/10258/the-pilgrim-route-ruta-del-peregrino-mexico>.

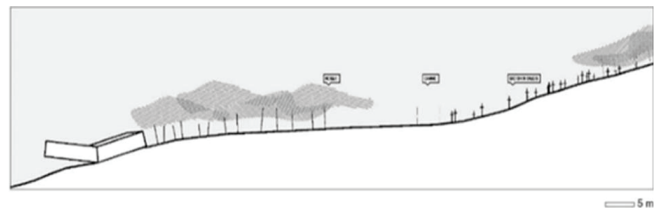
FIGURA 9.
Mirador Espinazo del Diablo

Fuente. Alzado Mirador Espinazo del Diablo [Fotografía], Baan, Arquitectura Viva, 2024, (<https://arquitecturaviva.com/obras/mirador-las-cruces>)

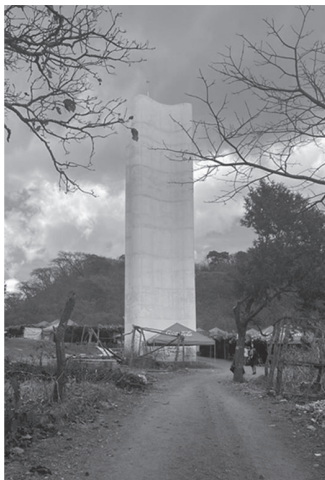
FIGURA 12.
Mirador Cerro del Obispo

y han sido objetivo de grafiti, lo que las ha convertido en un punto de encuentro insalubre para aquellas personas que quieren apreciar las obras o los paisajes desde los miradores. Estos hechos provocan rechazo hacia las visitas. Se pueden observar apreciar los daños en las intervenciones arquitectónicas en las Figuras 12, 13, 14, 15 y 16.

Fuente. Daños de grafiti en la base del Mirador Cerro del Obispo [Fotografía], Solano, 2024, Acervo.

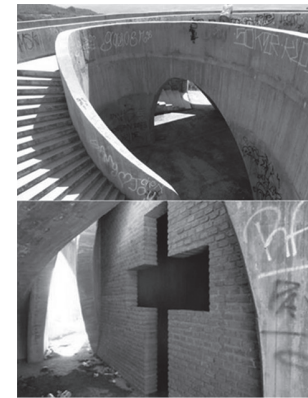
FIGURA 14.
Mirador Los Guayabos

Fuente. Afectaciones a Mirador Los Guayabos [Fotografía], Adaptada de Milenio, 2023, (<https://www.milenio.com/cultura/secretaria-turismo-realiza-diagnostico-ruta-peregrino>)

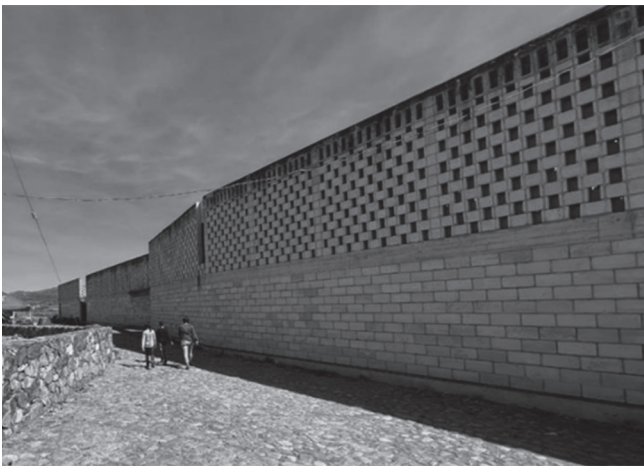
FIGURA 18.
Albergue Estanzuela

En cuando a el Albergue Estanzuela, es un inmueble también muy visible, ubicado a bordo de carretera, su interior y exterior se encuentra con el desgaste natural del material. En Figura 18 se aprecia el estado de conservación del inmueble. En cuanto a el llamado Vacío Circular, este se encuentra en muy buen estado, es la última intervención realizada, ha tenido algunos daños, pero han sido mínimos, además que se han cubierto de manera más constante los grafitis, esto se visualiza en Figura 19.
